Grundvattenutredning avseende Lilla Brunneby, Stora Brunneby och Stenåsa, Mörbylånga kommun

*Påverkansbedömning på enskilda brunnar
avseende uttagsmöjlighet och vattenkvalitet i
anslutning till VA-utbyggnad*

Utredning Lilla Brunneby

Mörbylånga kommun

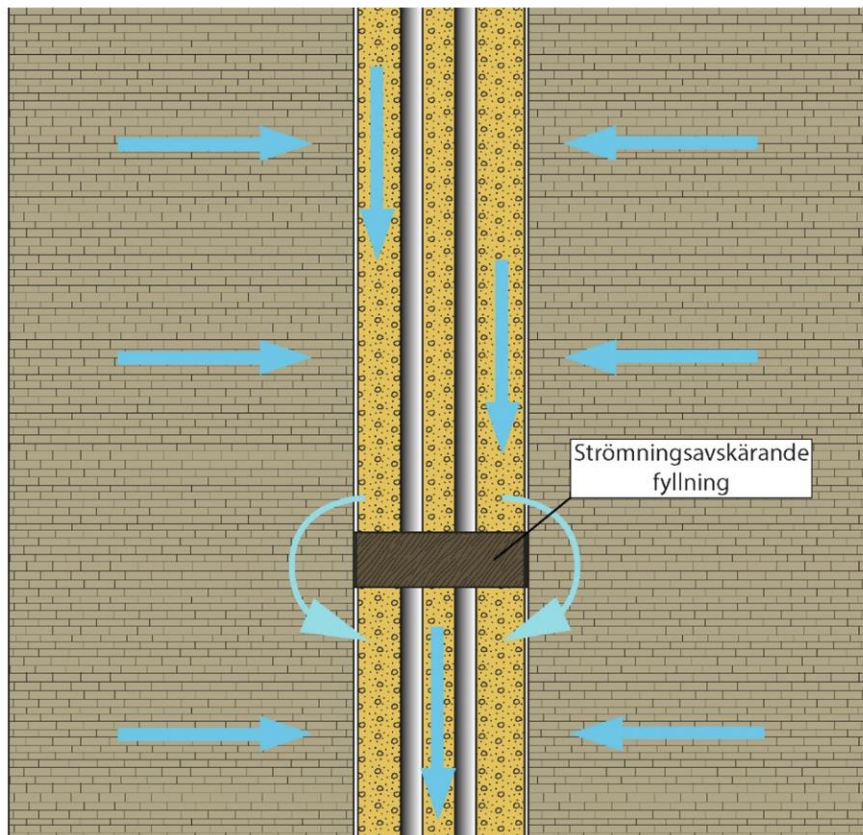
I Figur 10 visas en schematisk bild på grundvattenströmning kring en schakt där strömningsavskärande fyllning inte fullt ut fyller sitt syfte, där schakten då kan fungera som en dränerande kanal.

Figur 10. Schematisk planbild som visar ett ledningsschakt där strömningsavskärande fyllning inte fullt ut fyller sitt syfte och ledningsschakten fungerar som en dränerande kanal.

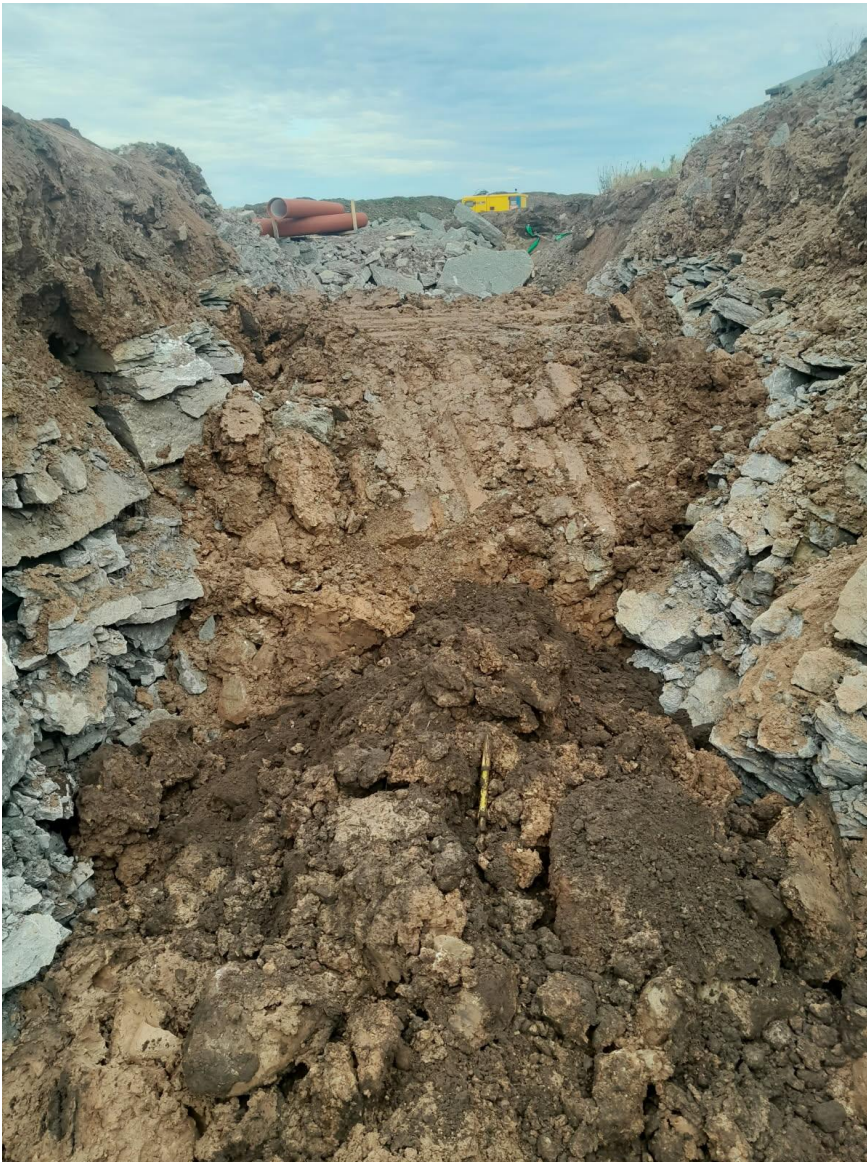
Figur 11. Strömningsavskärande fyllning med befintliga massor bestående av lera och silt inuti ett bergschakt. Fotot visar även de horisontella sprickorna i kalkberget längs sidorna på bergschaktet.

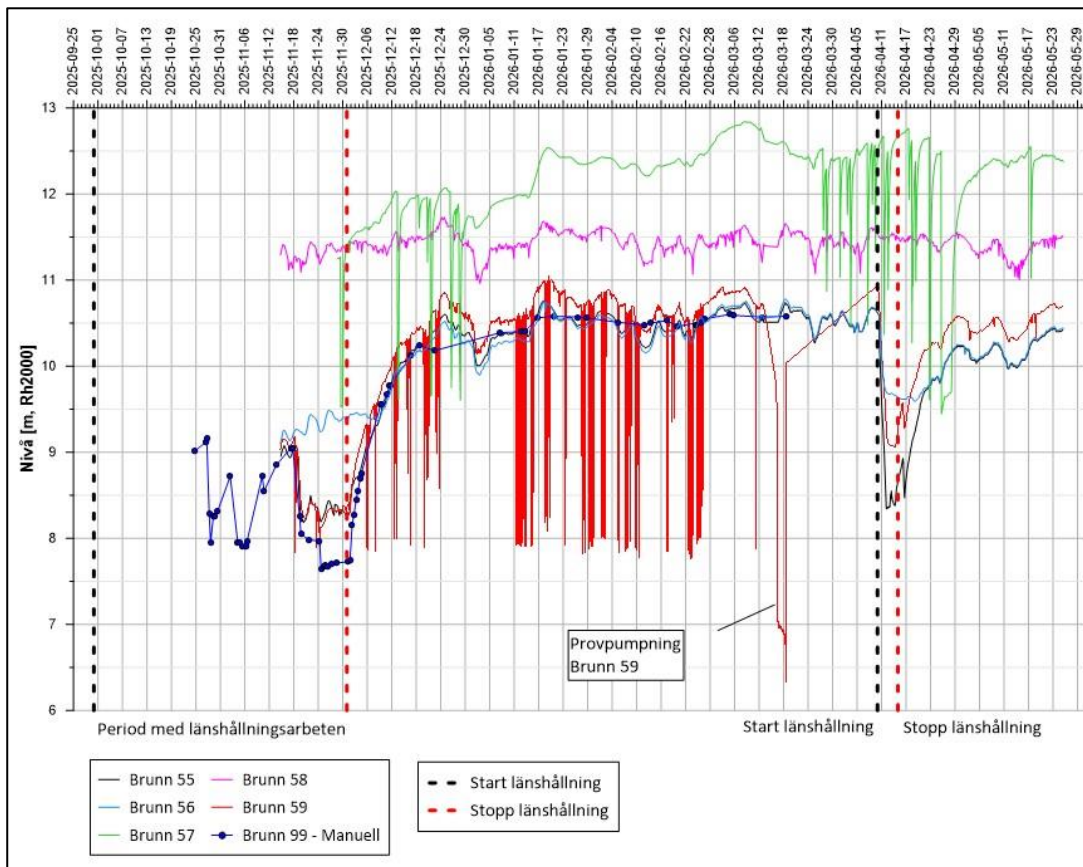
En tydlig grundvattennivåpåverkan från länshållningen kan ses i de närliggande brunnarna brunn 55, brunn 56, brunn 59 och brunn 99, se Figur 15. Under april 2026, i samband med reparation av en läcka intill pumpstationen, genomfördes länshållning under en kortare period som även denna påverkade grundvattennivåerna i dessa brunnar. Perioder med länshållning redovisas i kapitel 5.

Figur 15. Grundvattennivådiagram över brunnar inom etapp 1.

Av diagrammet framgår att grundvattennivån är högre i brunnen längst i norr (brunn 57) och brunnen längst söderut (brunn 58) jämfört med de centralt belägna brunnarna brunn 55, 56, 59 och 99. Detta bedöms bero på att brunnarna 55, 56, 59 och 99 ligger nedströms brunnarna 57 och 58. De lägre grundvattennivåerna i kan även bero på ett avskärande dike som sträcker sig i N-S riktning väster om vägen och de centralt belägna brunnarna, se Figur 16. Marknivån vid diket ligger på ca +10,8, vilket motsvarar uppmätt grundvattennivå \pm ca 0,2 m i brunn 59 under opåverkade förhållanden under perioden jan – maj 2026.

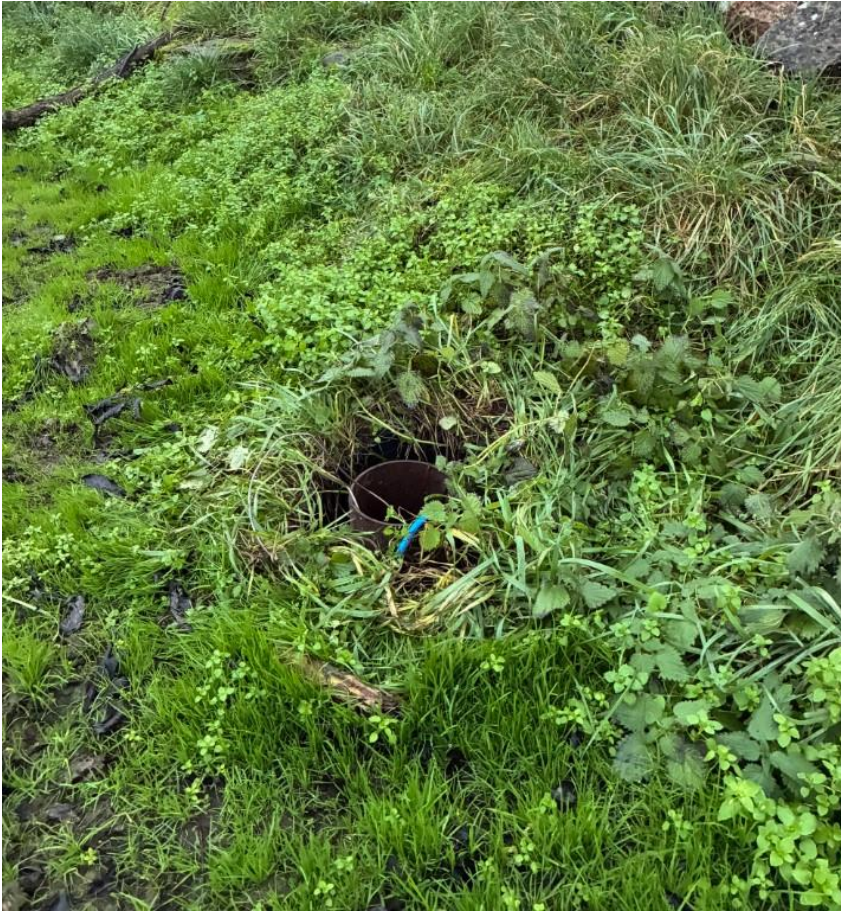
Vid brunnsinventeringen mättes överkant foderrör till nivå +10,88 m och marknivå +10,86 m. Detta innebär att foderröret till brunnen är beläget 2 cm över markytan, se Figur 22.

Figur 22. Översiktsbild på borrarbrunn 109 vars överkant är belägen 2 cm över markytan, utan lock.

Mätning av brunnsdjup tog stopp vid 9 meter under rörets överkant. Enligt brunnsprotokoll är brunnen 10 meter djup. Brunnen är borrarad med 3 m foderrör till berg och röret är tätat mot ovanliggande jordlager genom cementering, se brunnsprotokoll i bilaga 4.

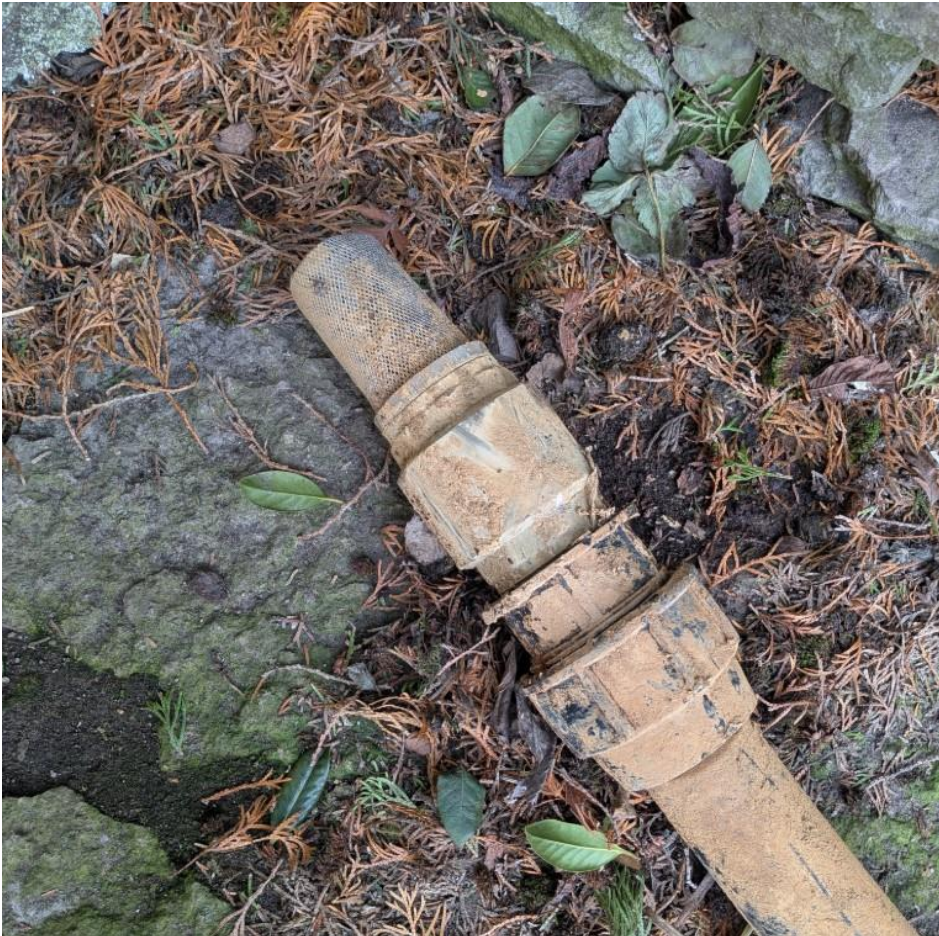
I samband med provpumpning, se kapitel nedan, noterades att tidigare installerad pump var en s.k. sugpump. En sugpump lyfter vätska genom att skapa undertryck på sugsidan, vilket innebär att lyfthöjden begränsas av atmosfärstrycket och i praktiken uppgår till cirka 6–8 meters lyfthöjd. Det noterades även att sugslangens intag hade beläggningar av slam, se Figur 24.

Figur 24. Intag på sugslang från brunn 59.

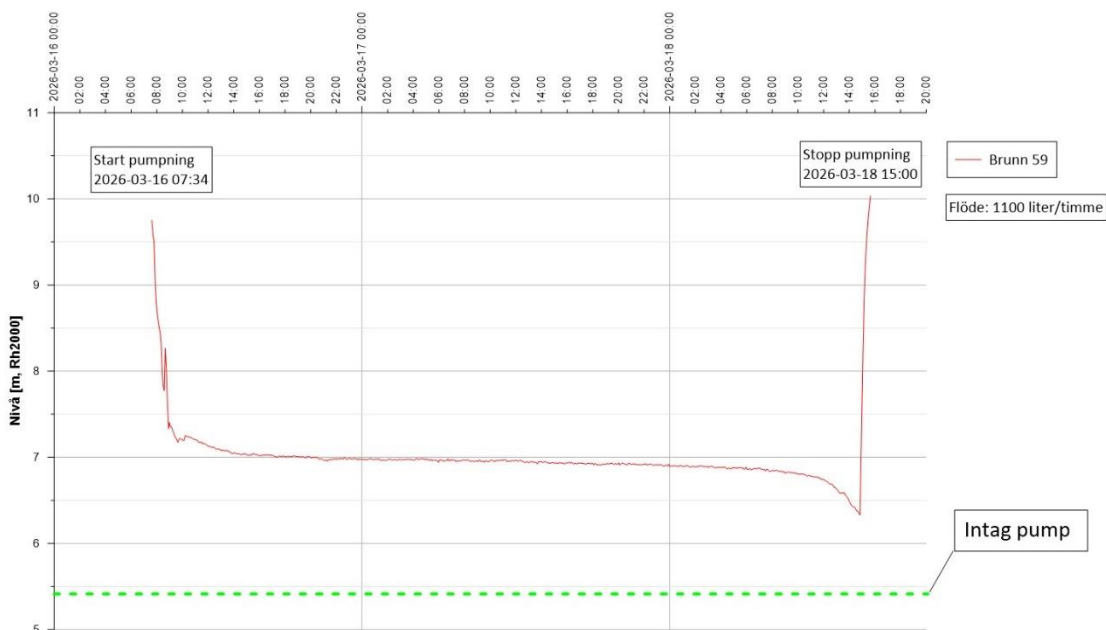
Innan pumpningen stoppade den 2026-03-18 kl 15:00 låg grundvattennivån i brunnen på nivån +6,31.

Figur 25. Vattennivån i brunn 59 under provpumpning med ett flöde om 1100 liter/timme.

Provpumpningen visar att det åtminstone går att kontinuerligt ta ut 1100 liter/timme under drygt två dygn. Kapaciteten är betydligt högre än den kapacitet som anges för närliggande brunnar, se tabell 3.

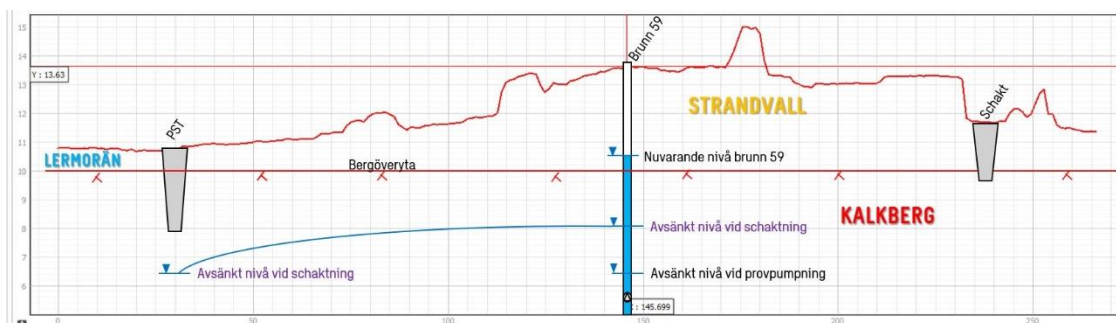
En konceptuell profil med bergschakten väster och öster om brunnen tillsammans med brunnen, se Figur 16 för plankarta. I profilen redovisas även marknivå, avsänkt grundvattennivå vid länshållning (schaktning) och provpumpning samt ungefärlig grundvattennivå under nuvarande förhållanden (maj 2026).

Figur 26. Principsektion genom brunn 59, från väster – öster, genom pumpstationen/schakten i väster och schakten i öster.

Att en varaktig sänkning av grundvattennivån har skett i brunnen efter schaktarbetena bedöms dock som osannolikt då grundvattennivån i brunnen under nuvarande förhållanden (ca +10,5 m) i princip ligger nära marknivån (ca +11,0) vid västra schakten. Däremot kan det inte uteslutas att anläggandet av bergschakterna inneburit att strömningsmönstret i berg lokalt har ändrats genom att vattenförande sprickor skurits av, vilket i sin tur kan ha förändrat förutsättningarna för vattenströmningen till brunnen trots att vattennivån är oförändrad.

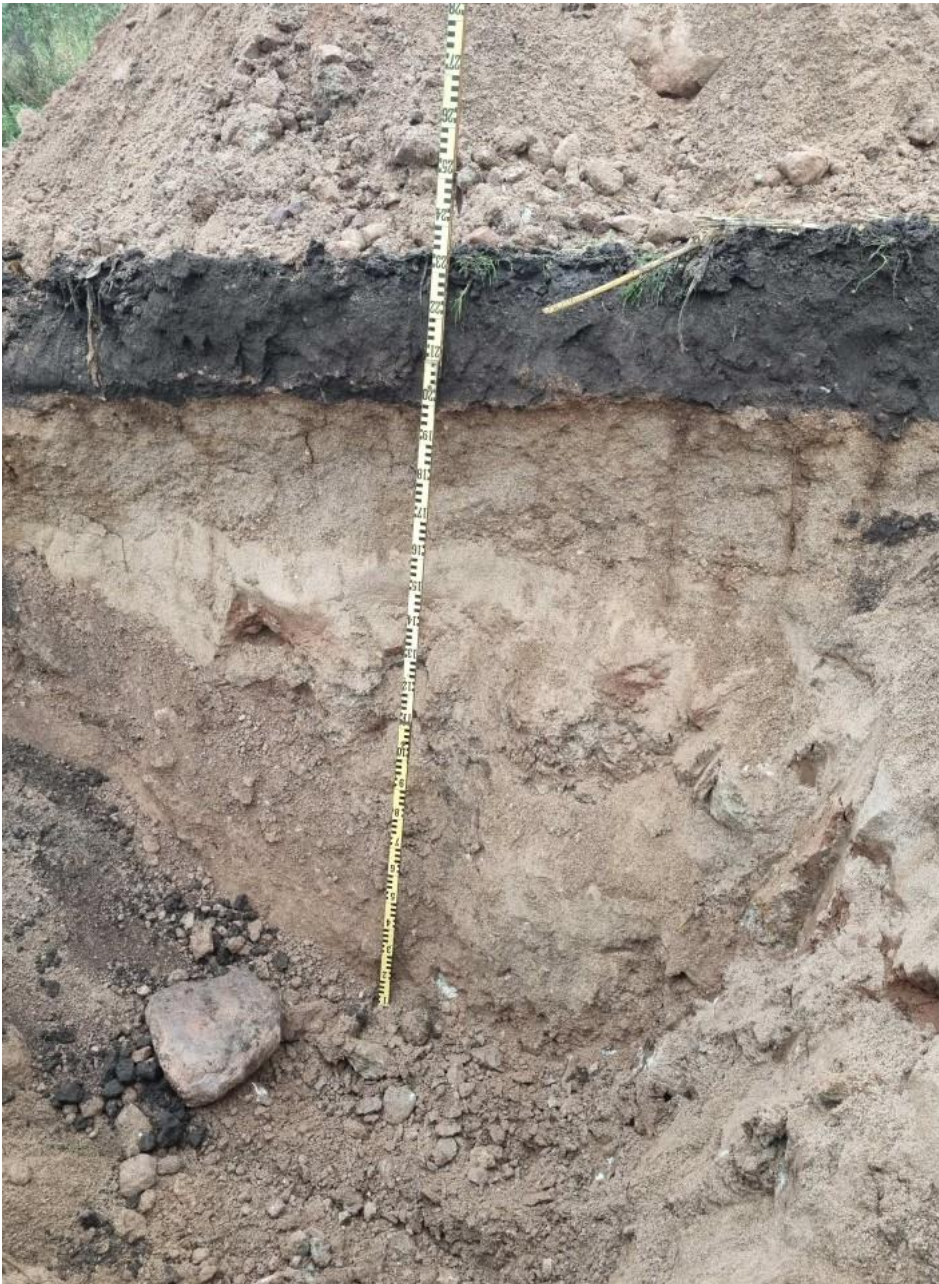
Figur 29. Provgrop 2409, väster om brunn 99 där berg ej påträffats

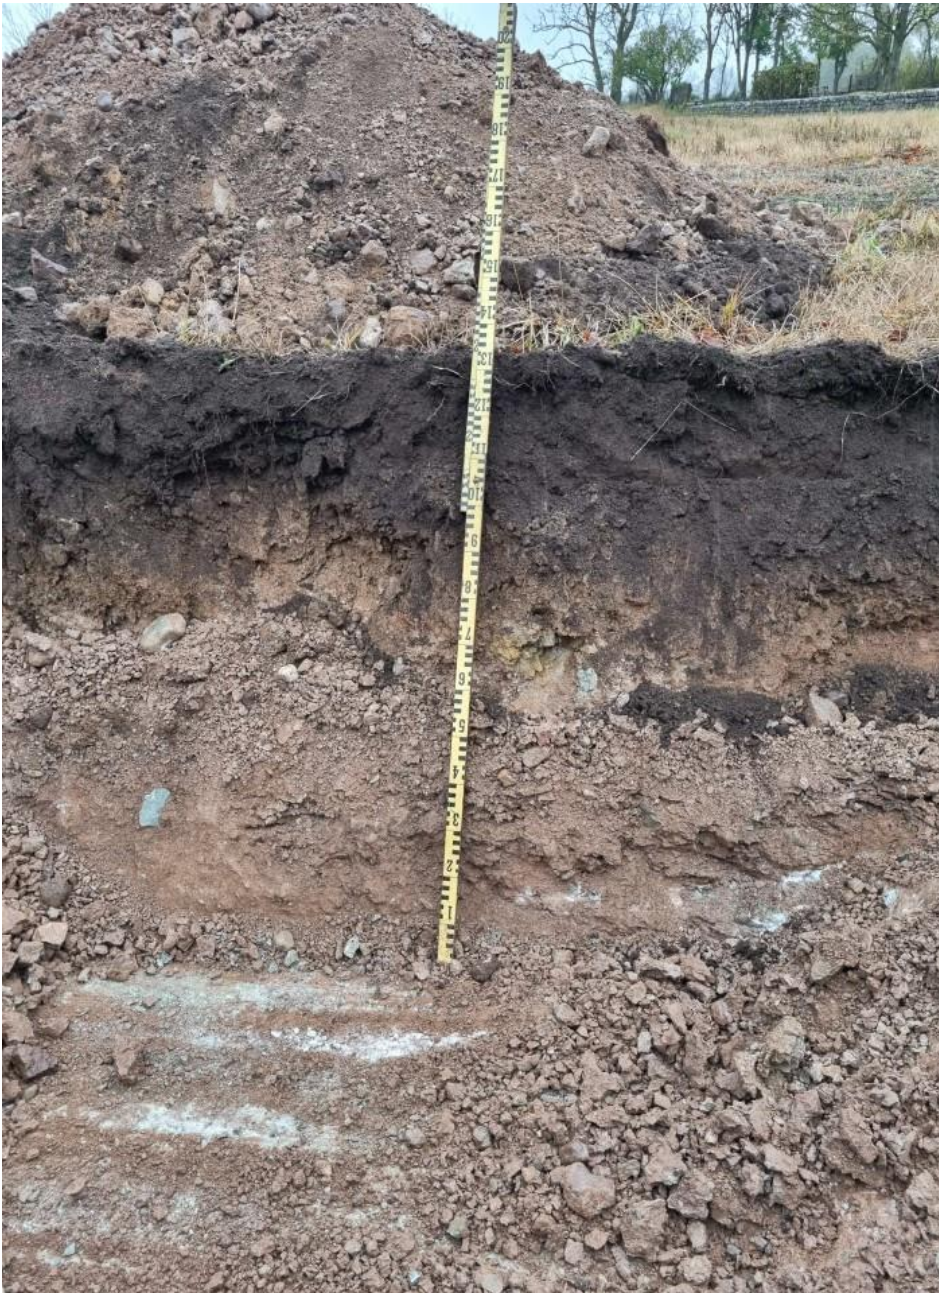
Figur 30. Provgrop 2410 öster om brunn 99 där kalkberg påträffades på 1,3 meters djup.
