Grundvattenutredning avseende Lilla Brunneby, Stora Brunneby och Stenåsa, Mörbylånga kommun

*Påverkansbedömning på enskilda brunnar
avseende uttagsmöjlighet och vattenkvalitet i
anslutning till VA-utbyggnad*

Utredning Lilla Brunneby

Mörbylånga kommun

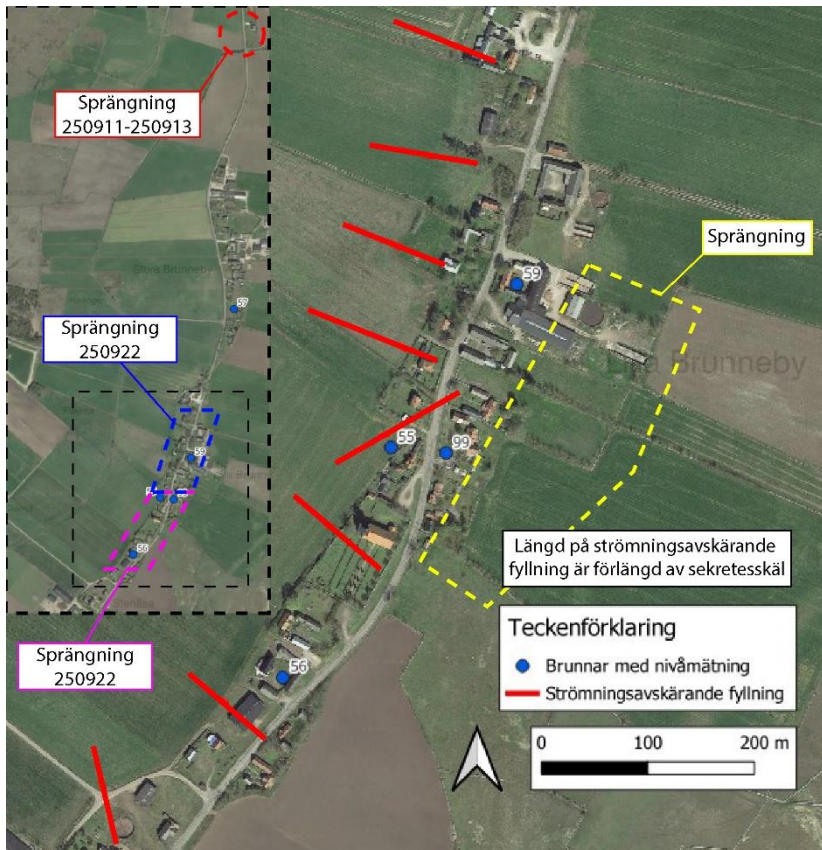
I samband med ledningsdragning utfördes bergschakter med sprängning längs delar av etapp 1, se översiktskartan i Figur 6. Figur 6 tillsammans med exakt

Figur 6. Översiktskarta som visar ungefärliga sträckor där det utförts sprängning, brunnar med nivåmätning samt lägen för strömningsavskärande fyllning.

- Genomförda bergschakter och sprängningsarbeten går som djupast 4-5 meter ner i berget. Bergschakterna har inneburit att eventuella vattenförande sprickor/sprickzoner har skurits av. Vilken påverkan detta kan ha haft på vattenströmningen i berget är svårt att bedöma. Berget är dock generellt uppsprucket i de övre delarna, vilket betyder att vattnets strömning sannolikt inte påverkas nämnvärt.

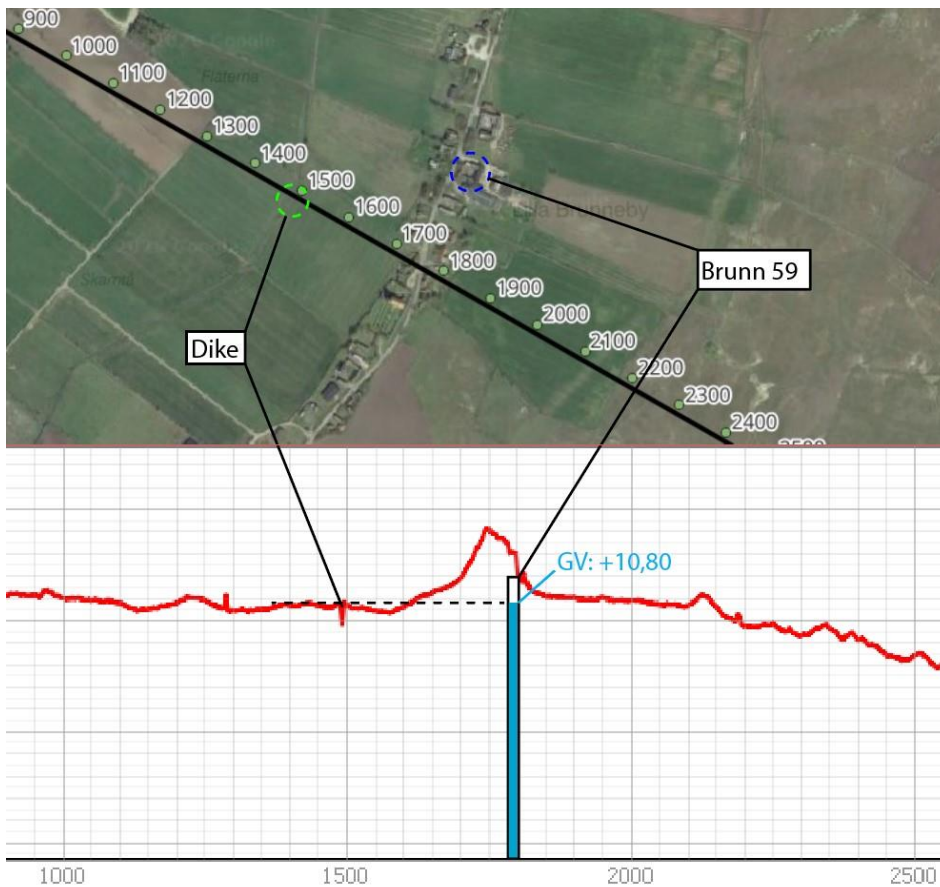
Av diagrammet framgår att grundvattennivån är högre i brunnen längst i norr (brunn 57) och brunnen längst söderut (brunn 58) jämfört med de centralt belägna brunnarna brunn 55, 56, 59 och 99. Detta bedöms bero på att brunnarna 55, 56, 59 och 99 ligger nedströms brunnarna 57 och 58. De lägre grundvattennivåerna i kan även bero på ett avskärande dike som sträcker sig i N-S riktning väster om vägen och de centralt belägna brunnarna, se Figur 16. Marknivån vid diket ligger på ca +10,8, vilket motsvarar uppmätt grundvattennivå \pm ca 0,2 m i brunn 59 under opåverkade förhållanden under perioden jan – maj 2026.

Figur 16. Höjdprofil genom pumpstationen, med diket i väster (1500m) markerat tillsammans med den borrade brunn 59, som är en av de brunnar närmst pumpstationen (1800m).

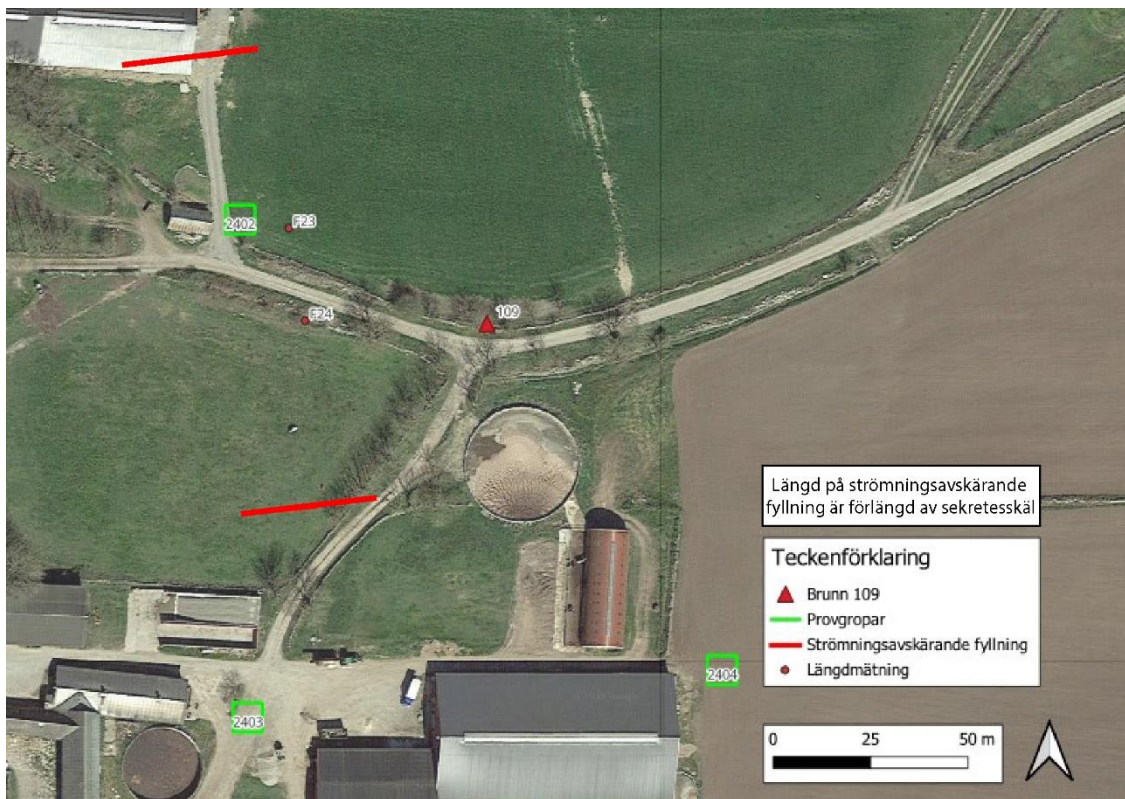
Fastighetsägare 1 har inkommit med en anmälan till Länsstyrelsen om att vattenkvaliteten i deras brunn har försämrats efter att VA-utbyggnaden påbörjades. Enligt fastighetsägaren har brunnen inte varit i bruk sedan kommunalt vatten anslöts

Brunnen ligger ca 50 m öster om ledningsschakten, se Figur 21.

Figur 21. Översiktskarta med borrar brunn 109 i förhållande till provgropar och längdprofilerna F23 och F24.

Eftersom grävarbeten i brunnens närområde endast har utförts i jordlagren kan inte förekommande sprickor i berggrunden ha påverkats av arbetena, ej heller kan sprickbildning i berggrunden invid den aktuella brunnen kunnat uppstå.

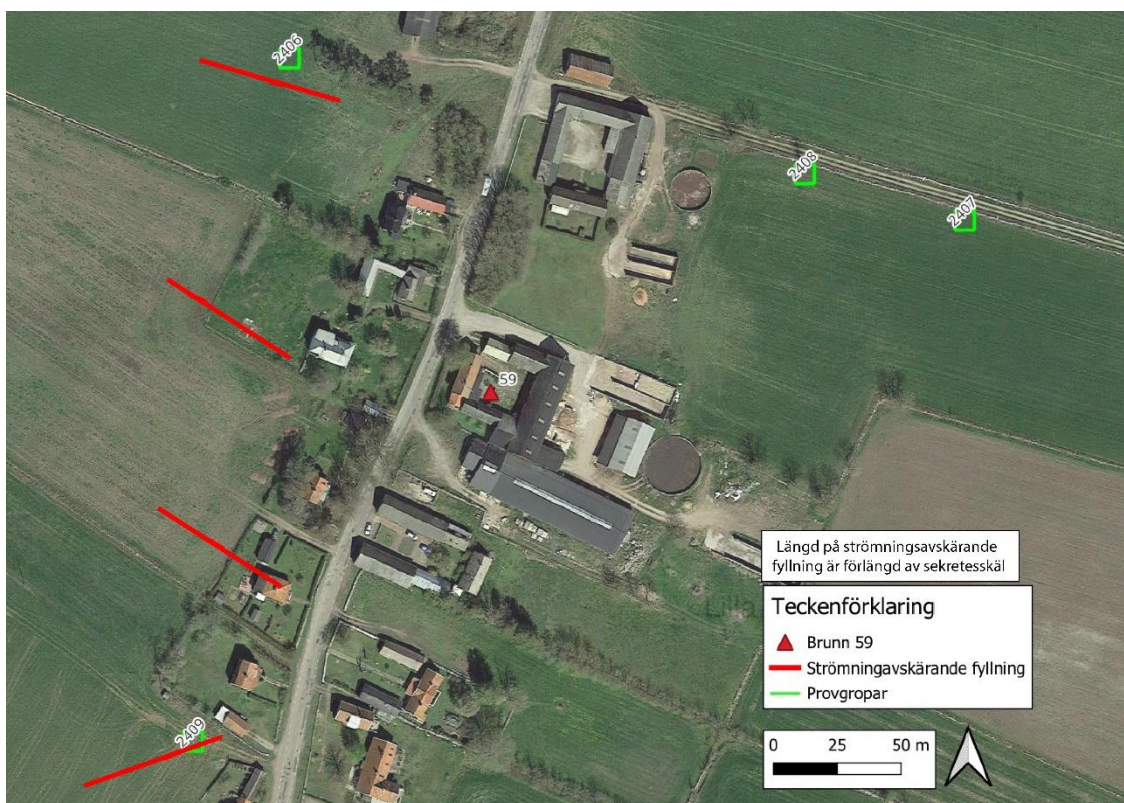
Fastighetsägaren till brunn 59 strax nordöst om pumpstationen har gjort en anmälan om minskad kvantitet och förändrad smak på vattnet i deras borrade brunn, se Figur 23.

Figur 23. Översiktskarta på borrade brunnen (brunn 59)

Brunn 59 inventerades den 17 februari 2026. Borrprotokoll för denna brunn saknas. Brunnen är borrad i en grävd brunn och dess foderrör sticker upp över grävda brunns vattennivå. Foderrörets överkant är belägen på nivå +12,11 m och markytan ligger på nivån +13,67 m. Brunns djup lodades till 9,5 meter under markytan och det var sörjigt i botten mellan 9,2-9,5 m.

Att en varaktig sänkning av grundvattennivån har skett i brunnen efter schaktarbetena bedöms dock som osannolikt då grundvattennivån i brunnen under nuvarande förhållanden (ca +10,5 m) i princip ligger nära marknivån (ca +11,0) vid västra schakten. Däremot kan det inte uteslutas att anläggandet av bergschakterna inneburit att strömningsmönstret i berg lokalt har ändrats genom att vattenförande sprickor skurits av, vilket i sin tur kan ha förändrat förutsättningarna för vattenströmningen till brunnen trots att vattennivån är oförändrad.

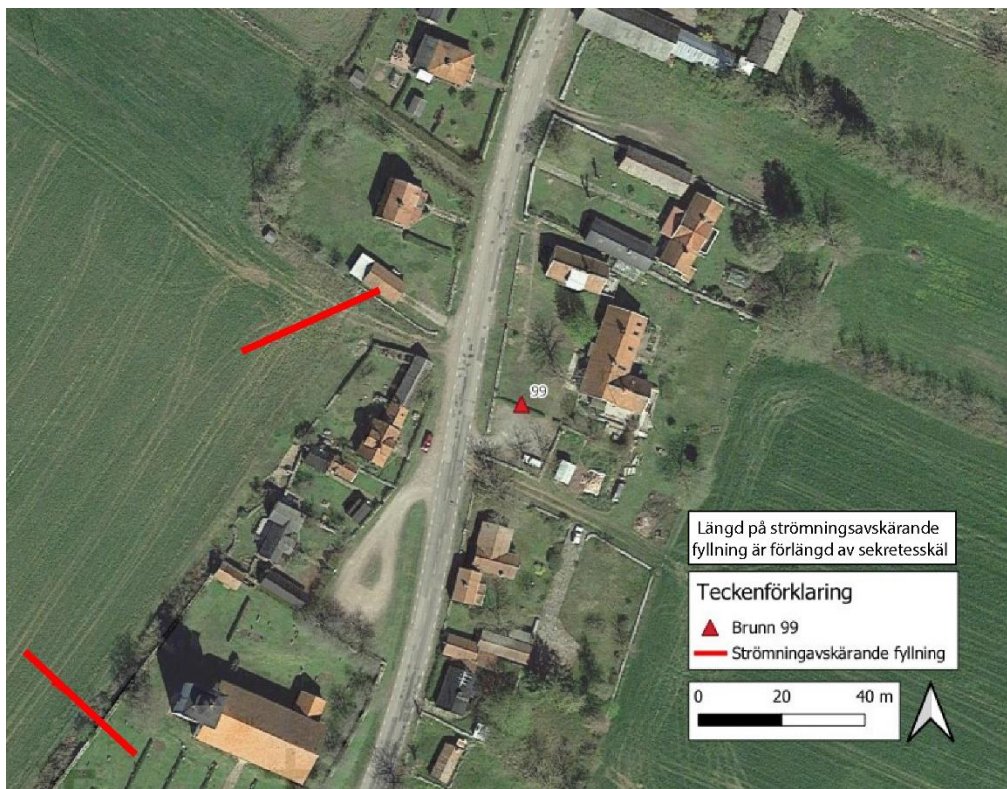
Ägarna av Stenåsa Stugor & Camping har upplevt ökad förekomst av sedimenterat material i filtret vid campingen och försämrad vattenkvalitet vid campingen jämfört med situationen före VA-utbyggnaden. Vatten till campingen tas från brunn 99 som är en bergborrad brunn som inventerades 2026-02-17, se Figur 27.

Figur 27. Översiktskarta på brunn 99 med närliggande provgropar och ledningsschakter.

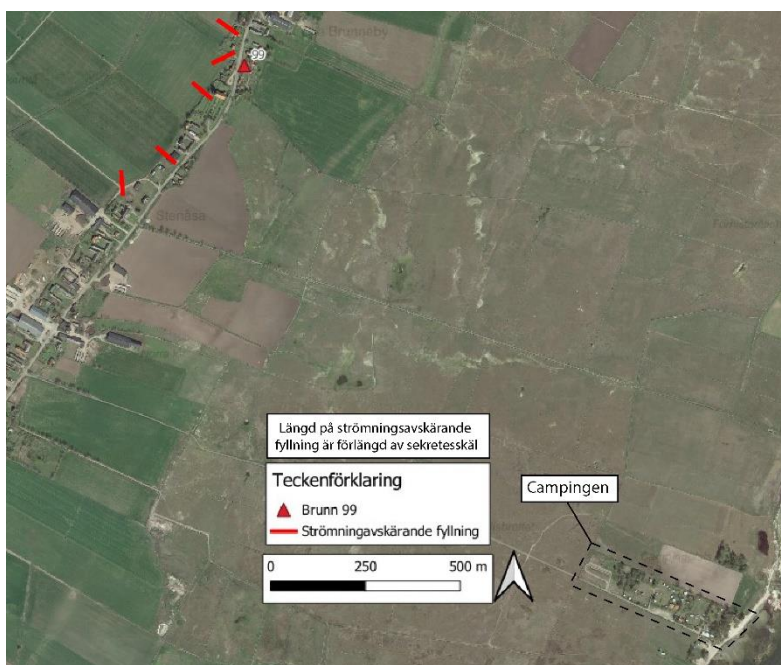
Campingen är belägen cirka 1,7 km sydost om brunn 99, se Figur 28.

Figur 28. Översiktskarta på brunn 99 och camping-området.
